# Nosso Patrimônio Histórico

## Os prédios da Delegacia Fiscal e Delegacia da Receita Federal

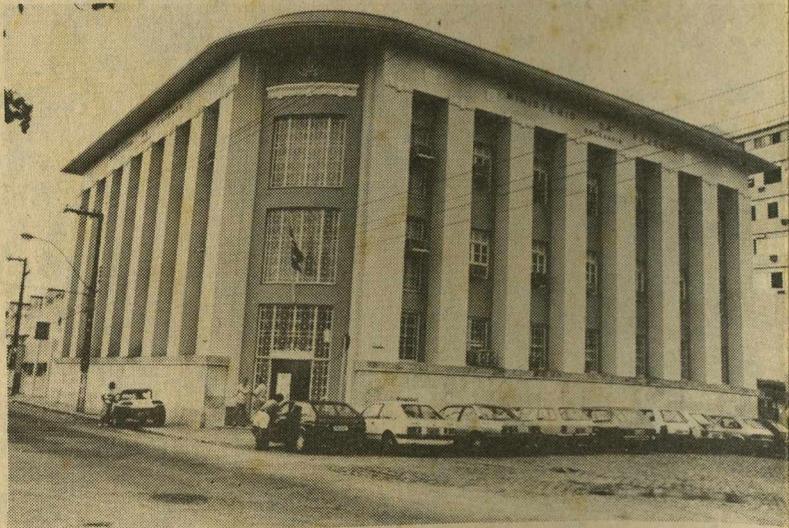
Trata-se de um prédio de expressivo valor arquitetônico. Apresenta uma fachada chanfrada, com visada em verdadeira grandeza, cuja frente e laterais assumem um único bloco. Implantado no alinhamento da rua, o pré-

dio da Delegacia Fiscal apresenta partido de planta quadrangular, desenvolvido em três pavimentos. Uma barra de mármore com aproximadamente 1,80m reveste toda sua parte inferior externa. Possui cobertura arrematada por platibanda e uma única marquise, que contorna toda a parte superior do prédio.

Seu aspecto externo é harmonioso, monumental e perfeitamente simétrico em relação ao acesso principal.

A porta da entrada, com grade de ferro desenhada, conduz a um grande hall, de onde partem: a escadaria, o elevador e as diversas dependências da Delegacia. O

prédio apresenta todos os vãos com vergas retas e esquadrias de madeira pintada e vidro. No mesmo modelo da grade de ferro da porta de acesso, são as grades que protegem as esquadrias do pavimento térreo, e outras duas que superpõem a porta principal.

Sobre a entrada do edifício e logo abaixo da marquise, encontra-se o Brasão da República e, nas laterais, inscrições que identificam o edifício: Ministério da Fazenda - Delegacia.

O prédio conserva-se em bom estado e continua desenvolvendo a mesma atividade para a qual foi construído.

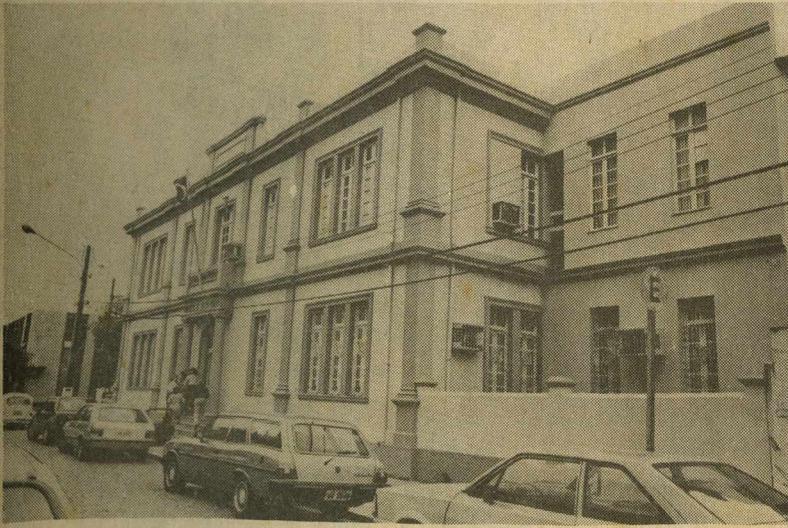
Trata-se de uma edificação de significativo valor arquitetônico, implantada no alinhamento da rua e desenvolvida em dois pavimentos. Possui fachada simétrica, emoldurada por cornijas e cunhais. Uma pequena escadaria de acesso valoriza a entrada principal do edifício, que é feita através de uma porta ligeiramente arqueada, de grade de ferro desenhada, com as iniciais AN (Alfândega de Natal). Essa porta localiza-se na parte central do edifício e é ladeada por duas colunas, cuja função é a de apoiar a sacada do pavimento superior.

O prédio possui esquadrias de madeira pintada e vidro, em vãos de vergas retas, com cercaduras de massa. As esquadrias do pavimento térreo são protegidas por grades de ferro, no mesmo modelo da porta principal.

A distribuição interna do edifício também persegue a simetria, apresentando um hall de entrada onde localiza-se a escadaria de acesso ao pavimento superior. O edifício apresenta um bom estado de conservação, não tendo sofrido modificações significativas.
