NOSSO PATRIMÔNIO HISTÓRICO

O SOBRA DO SENADOR GUERRA, EM CAICÓ

Jeanne Fonseca Leite Nesi

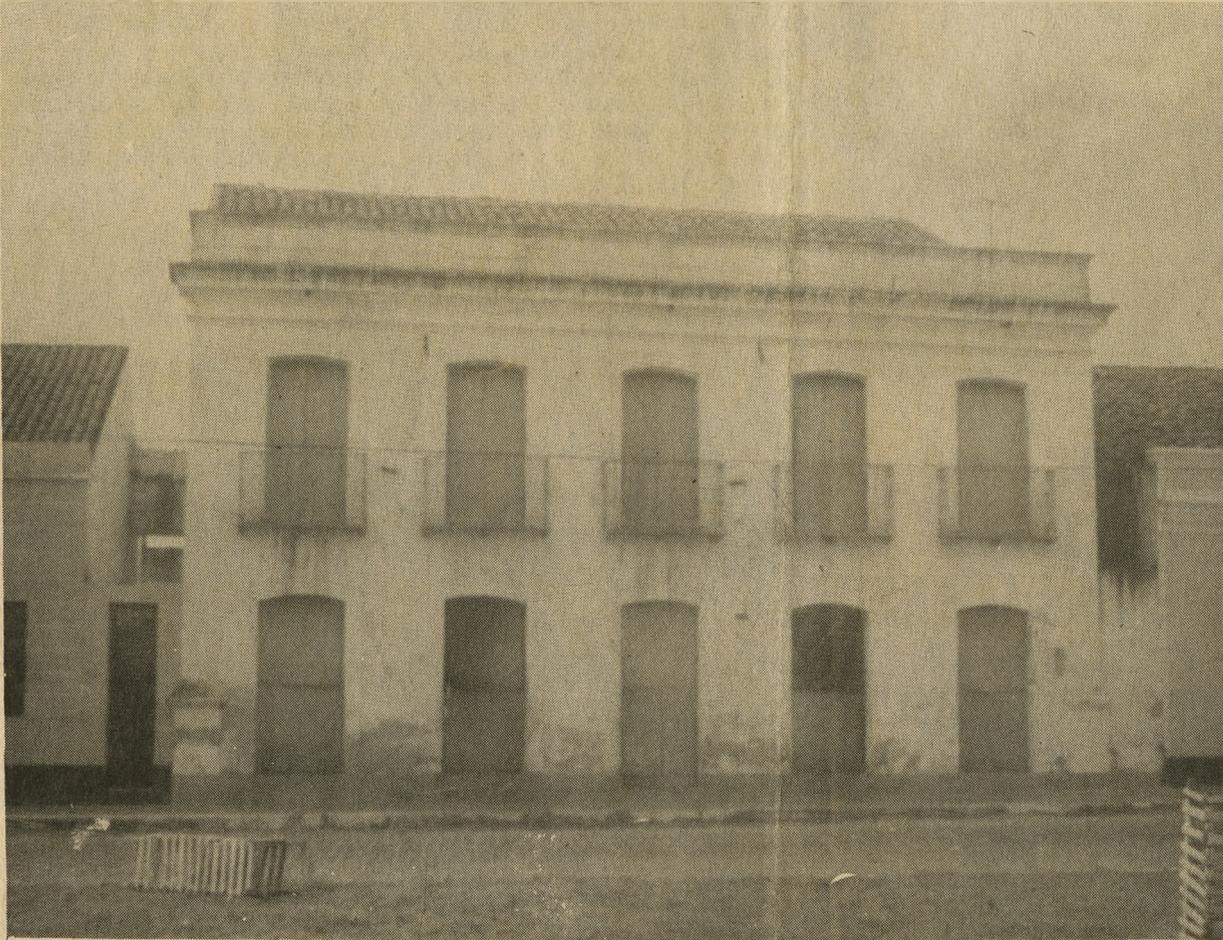
Trata-se de uma edificação de relevante importância histórica e valor arquitetônico, implantada na rua Padre João Maria, nº 134. Um prédio imponente e majestoso, para a incipiente paisagem arquitetônica da então Vila do Príncipe. O prédio, com partido de planta retangular, desenvolve-se em dois pavimentos, solidamente construídos.

A fachada principal, de concepção simétrica, apresenta cinco portas de acesso ao nível do térreo, superpostas por igual número de janelas rasgadas guarnecidas por grades de ferro. Todas as esquadrias são de duas folhas, de madeira pintada de cor azul, ainda conservando as ferragens antigas, com dobradiças de cachimbo. Essas esquadrias estão assentadas em vãos de arcos abatidos com cercaduras de massa, bem característicos da nossa arquitetura colonial.

O sobrado do padre Guerra apresentava 60 palmos (13,20m) de frente, possuindo cinco varandas de ferro. Da referida casa, nos dá notícia Frei Caneca, que passou por Caicó em outubro de 1824, fugindo à perseguição das tropas realistas.

Possui cobertura em duas

águas, com o beiral da fachada principal arrematado por platibanda, e cornija de construção provavelmente posterior à sua fábrica original, pois a mesma não é condizente com a arquitetura colonial da época.

Uma das portas dá acesso à escadaria que leva ao pavimento superior. A referida escada é atualmente de alvenaria, substituindo a antiga, confeccionada de madeira.

O interior do prédio passou ao longo dos anos por várias reformas, como: construção de cozinhas e banheiros, além de outros acréscimos. O piso original foi coberto por um cimentado, conservando-se o tabuado apenas no pavimento superior.
