## A antiga casa da Câmara e cadeia de Vila Flôr

**Jeanne Fonseca Leite Nesi**

Arquiteta e Diretora do Centro de Documentação Cultural da Fundação José Augusto

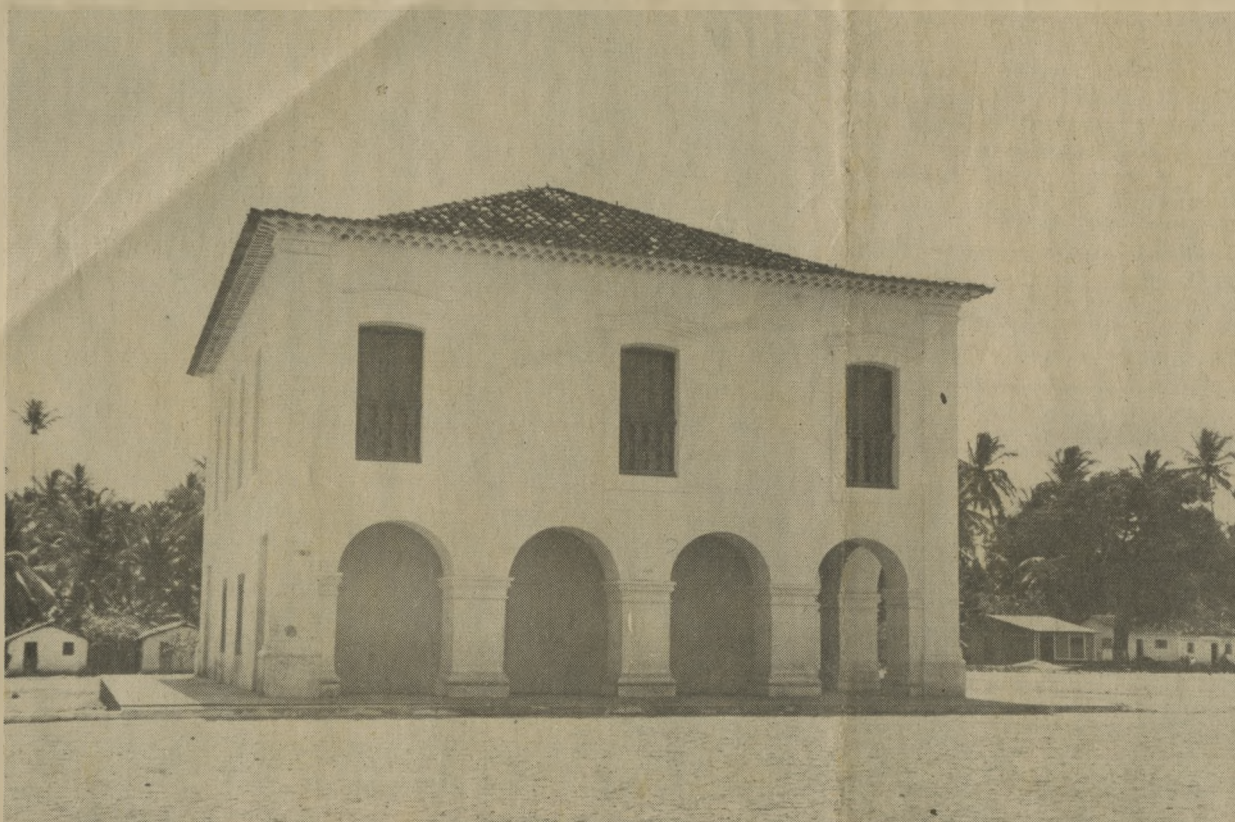
O prédio apresenta planta retangular, desenvolvida em dois pavimentos, sendo cober-

to por telhado de quatro águas, com os beirais ainda conservando a tríplice telha, bem característica da época colonial.

A Casa da Câmara e Cadeia de Vila Flor possui, no térreo, um alpendre em forma de "U", bastante vazado por sólidas arcadas. No pavimento superior, as janelas são rasgadas e guarnecidas por grades de madeira. Todas acham-se assentadas em vãos de arcos abatidos, com cercaduras de massa.

O prédio quando vistoriado pelo antigo IPHAN, encontrava-se praticamente em ruínas, sem cobertura e apresentando inúmeras fissuras em suas paredes, decorrentes de infiltrações de água. Logo foi providenciada a restauração do edifício, que na ocasião não possuía portas externas, existindo no pavimento térreo apenas duas janelas, emolduradas de cantaria e que serviam para iluminar e arejar o cárcere.
